Monitorização da Mortalidade de Fauna nas Estradas da IP

Relatório Síntese, 2023

EA-GAM - Gestão Ambiental

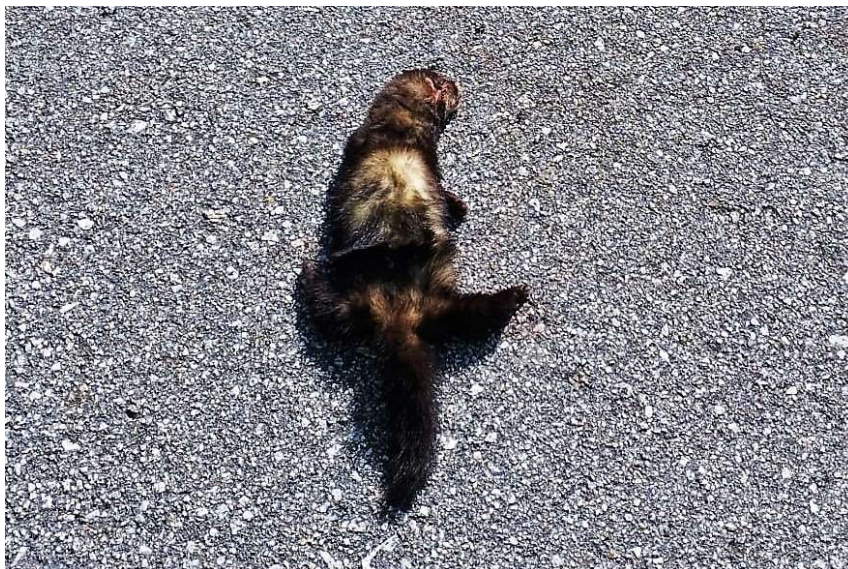
Fig. 11 – Furão-bravo atropelado no IP3.

Quanto ao furão-bravo, foi atropelado no IP3, ao km 115,810, no distrito de Viseu. Esta espécie, anteriormente classificada como “Informação Insuficiente”, foi reclassificada como “Em Perigo” à luz de novos conhecimentos que demonstram uma assumida redução do tamanho da população.

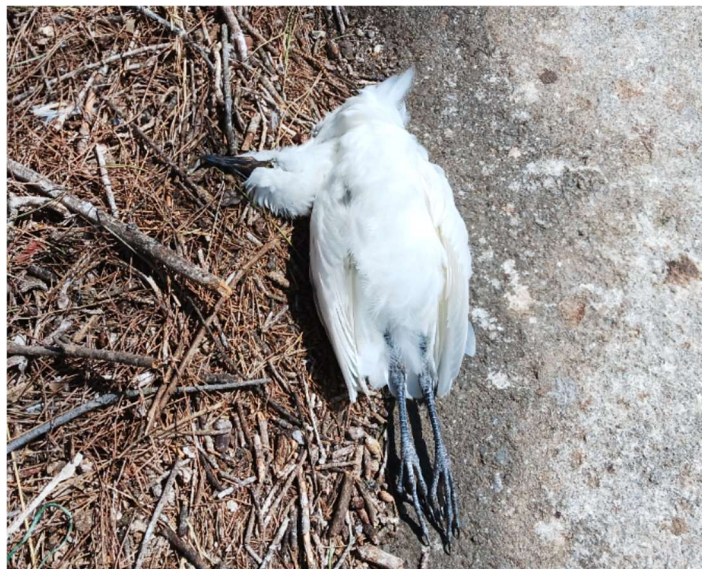
Fig. 12 – Garça-boieira (juvenil) atropelada no IC1.

No que respeita às aves, também a garça-boieira (Fig. 12), anteriormente classificada como “Pouco Preocupante”, apresenta agora o estatuto “Vulnerável”, motivado pela redução da população que se têm verificado. Da mesma forma, o bufo-pequeno e o peneireiro-comum, anteriormente classificados como “Informação Insuficiente” e “Pouco Preocupante” respetivamente, foram reclassificados como “Vulnerável” devido ao declínio continuado da sua população. Quanto ao picanço-barreteiro, considerado anteriormente como “Quase Ameaçado”, foi também reclassificado como “Vulnerável” devido à sua redução populacional.

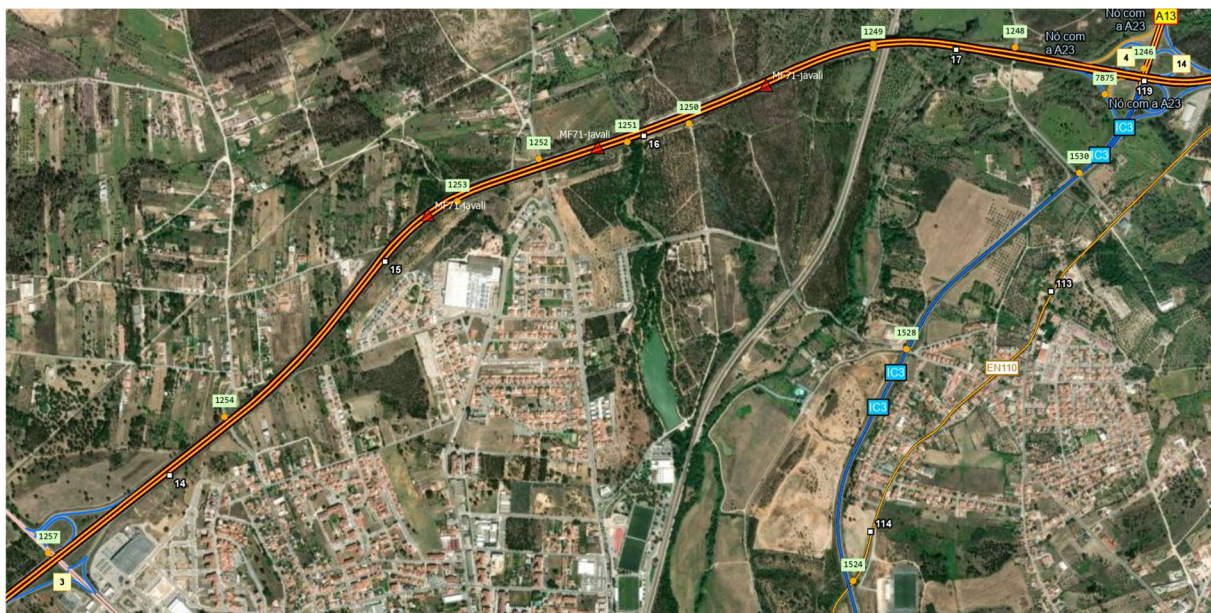
Fig. 17 – Troço da A23, entre os km 15,2 e 16,4 com três ocorrências de javalis atropelados (assinaladas com triângulos vermelhos) e representação das passagens existentes sob a estrada (pontos amarelos com referência ao número da obra de arte). Visualizam-se, igualmente, os nós nas proximidades deste segmento.

Quanto à A23, embora tenha havido uma tendência decrescente de ocorrências ao longo dos anos, reportaram-se três atropelamentos de javalis quer em 2022, quer em 2023. As localizações das ocorrências são relativamente dispersas, salientando-se apenas dois pontos com maior concentração. Um localiza-se entre os km 15,2 e 16,4 (Fig. 17) com três ocorrências, uma delas em 2023, e o outro entre os km 31,9 e 33,4 (Fig. 18) com seis registos, dos quais, o mais recente foi em 2018. Mais uma vez, verifica-se existirem, na proximidade, passagens amplas e com boas condições, incluindo uma ponte. A A23 é vedada, contudo verifica-se a existência de nós rodoviários a menos de 2 km de cada lado do primeiro segmento, e um nó no meio do segundo segmento, com duas das ocorrências mesmo junto ao nó. Desta forma, é muito provável que os nós tenham constituído o ponto de entrada dos animais para a via, sendo difícil minimizar este risco. É, portanto, relevante colocar sinalização vertical de aviso ao condutor, caso o troço ainda não esteja sinalizado. De salientar que, no segundo segmento foram já implementadas medidas de minimização (ver capítulo 4), nomeadamente a colocação de uma vedação mais alta, com 1,60 m de altura, e com rede em “L”, numa extensão de 450 m para cada lado de uma PH ampla (OA1134) localizada ao km 33,4. É, também, relevante colocar, junto aos nós, sinalização vertical de aviso ao condutor.

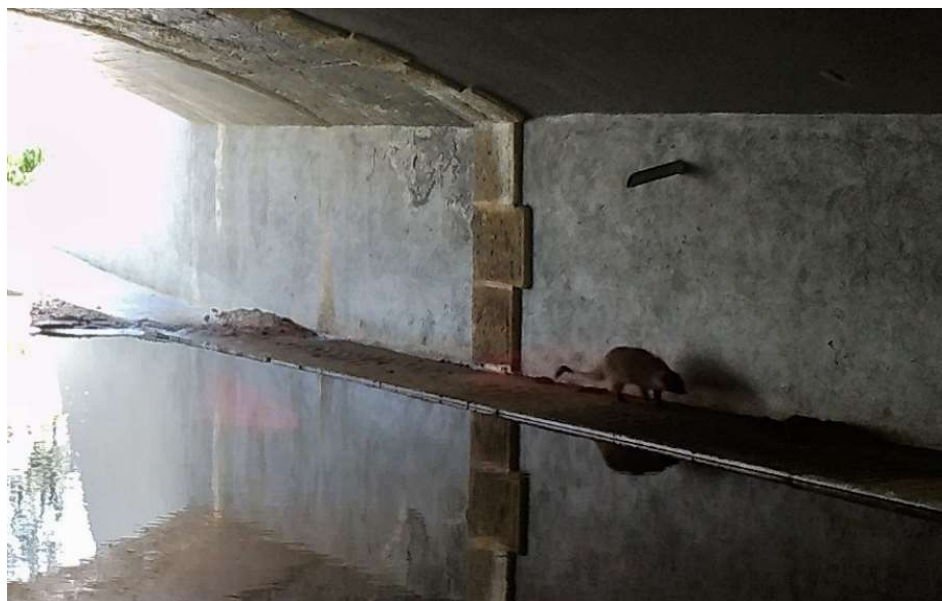
Fig. 21 – Fotografia de um sacarrabos atravessando uma PH inundada, na EN114, através de um passadiço seco (capturada por câmara de disparo automático, no âmbito do Projeto LIFE LINES).

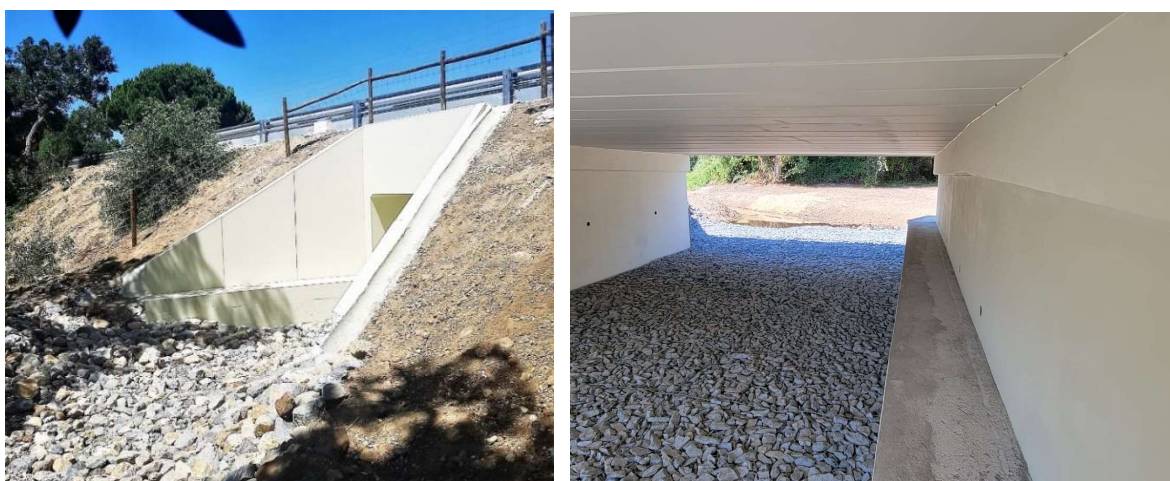
Fig. 27 – Passadiços de fauna implementados no IC1 aos km 548,2 (esquerda) e 583,5 (direita).

Por sua vez, o IC1 continua a apresentar elevados valores de atropelamentos, embora no troço mais a sul o valor tenha diminuído substancialmente. Mais uma vez, a frequência da amostragem contribui para esta situação, a que acresce o facto desta via apresentar muito tráfego, inclusive noturno (Fonte: IP, Modelo Nacional de Tráfego), e não apresentar vedações. As espécies mais afetadas são os mamíferos carnívoros e as aves de rapina noturnas, principalmente coruja-das-torres. Neste contexto, refira-se que a taxa de mortalidade desta espécie nas estradas tem sido relativamente mais baixa nos últimos anos (Garcia, 2022). No entanto, em 2022, voltaram a registar-se elevados valores desta espécie no IC1, nomeadamente 17 ocorrências nestes troços do IC1 em análise, o que parece indicar que a abundância desta espécie aumentou no presente ano. Em 2023 os valores de ocorrências voltaram a baixar, tendo-se registado cinco atropelamentos mortais e um atropelamento não mortal (a ave ferida foi entregue ao SEPNA). Como já referido, no âmbito do LIFE LINES foram implementadas algumas soluções para reduzir a mortalidade de aves de rapina noturnas, mas são necessários mais anos de monitorização para comprovar a sua eficácia. Não obstante, poderão ser soluções a equacionar num futuro próximo, visando este grupo. Relativamente aos carnívoros e outros mamíferos foram propostas algumas medidas de minimização integradas ou a integrar em projetos de beneficiação. Neste contexto, foram já executadas duas medidas, nomeadamente a implementação de um passadiço seco numa PH ao km 548,2, e noutra PH ao km 583,5, junto às quais se colocou vedação de encaminhamento (Fig.27).

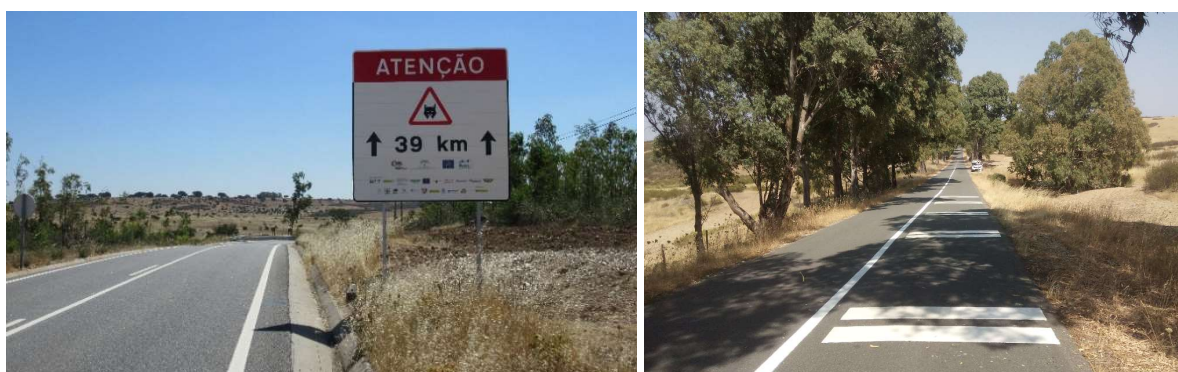
Fig. 29 – Sinalização avisadora de perigo, específica do lince-ibérico (esquerda) e bandas cromáticas redutoras de velocidade (direita) instaladas na EN122.

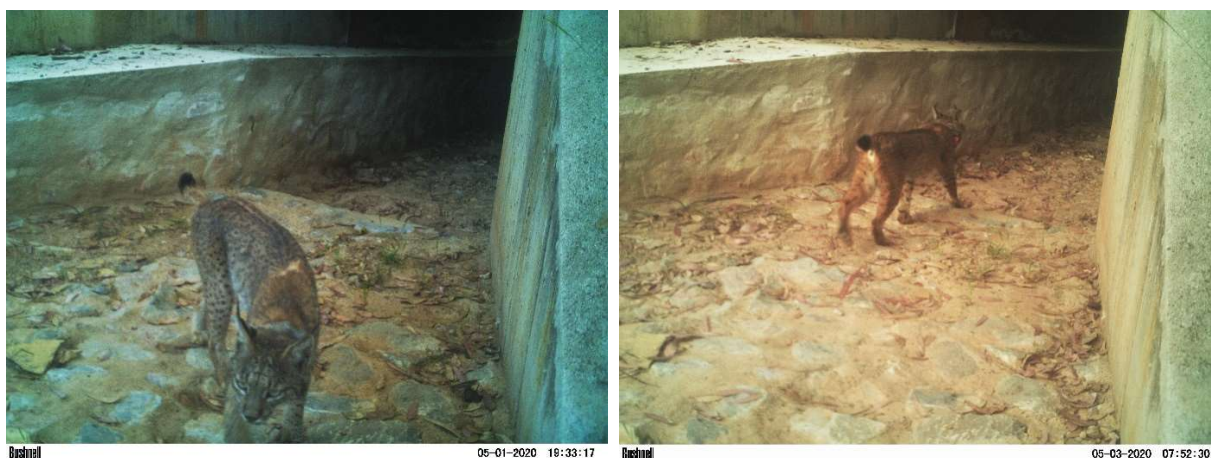
Fig. 30 - Registos de lince numa das PH na EN122, obtidos por foto-armadilhagem durante a sua monitorização (fonte: ICNF).

Outras medidas aplicadas consistiram na promoção da redução de velocidade, através da sinalização vertical e da instalação de bandas cromáticas, nos troços onde ocorreram atropelamentos de linco-ibérico, em especial o troço da EN122 onde foram atropelados quatro lince. Este troço apresenta um elevado risco para esta espécie não só por se inserir na área de libertação dos lince, mas também por se tratar de uma reta longa que permite uma maior velocidade na estrada. Assim, foram colocados sinais de perigo específicos do linco-ibérico, sinais de limite de velocidade (50 e 70 km/h) e bandas cromáticas redutoras de velocidade (Fig. 29). Foram também adaptadas quatro PH com passadiços secos para oferecer aos animais alternativas de atravessamento em segurança, as quais têm sido utilizadas pelo linco (Fig. 30), e

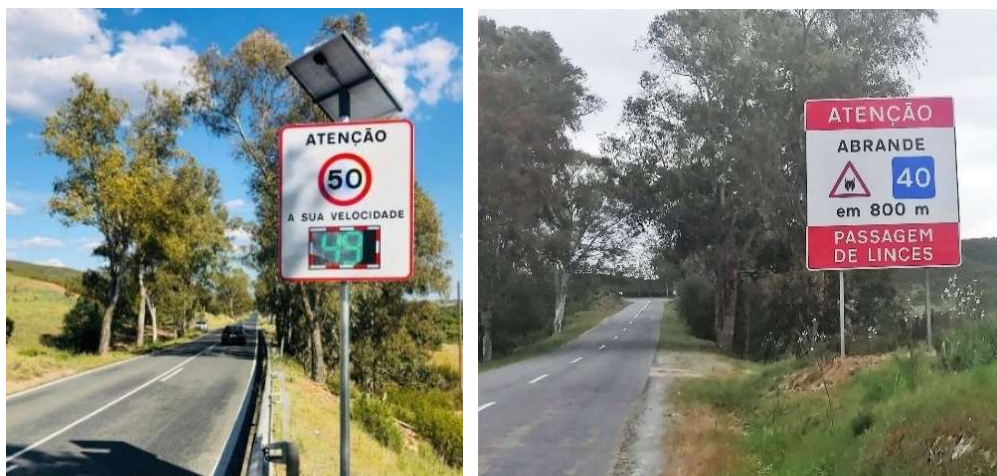
Fig. 31 – Painéis eletrónicos para controlo de velocidade na EN122 e painéis com sinalização do lince-ibérico e recomendação de limite de velocidade na ER267.

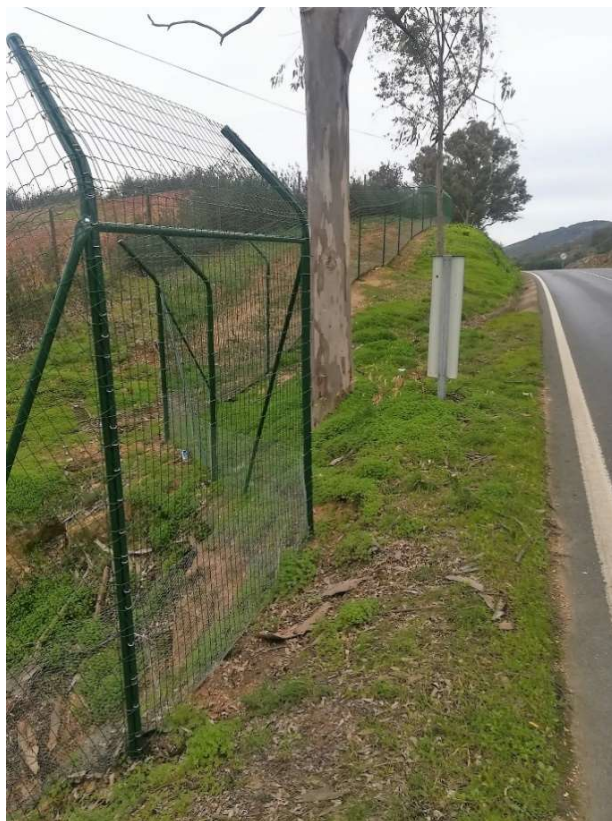
Fig. 32 – Vedação para lincos, instalada na EN122.

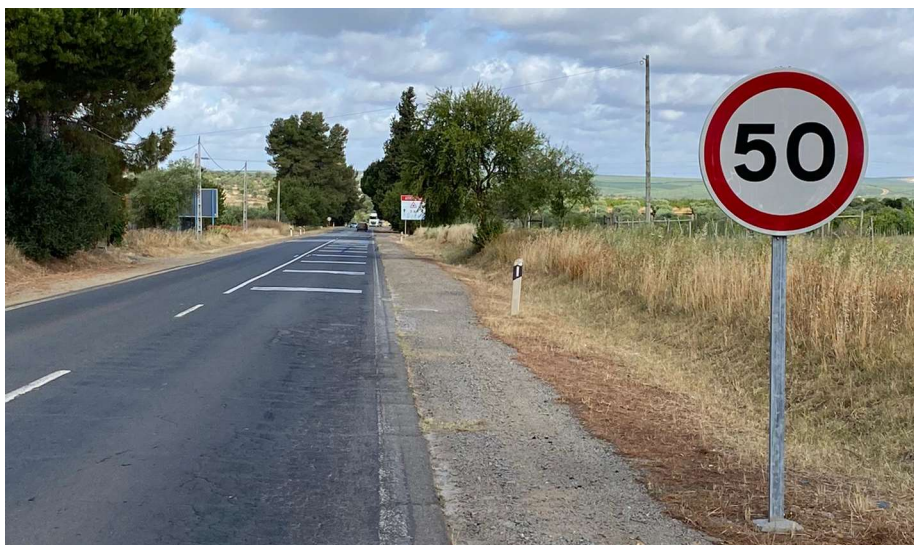
Fig. 33 – Sinalização de limite de velocidade na EN260, com bandas cromáticas e painel com sinalização de alerta relativa ao lince-ibérico (ao fundo).

Em 2022, em virtude dos dois atropelamentos na EN260, foram instalados nesta via painéis de advertência com o sinal de perigo específico do lince-ibérico, bem como sinalização de redução de velocidade para 50 km/h e bandas cromáticas (Fig. 33). Face aos mais recentes atropelamentos na EN260, em 2023 e também em 2024, tornou-se claro que era necessário implementar medidas mais eficazes, as quais estão já a ser estudadas no âmbito do projeto de beneficiação da estrada, a lançar brevemente.

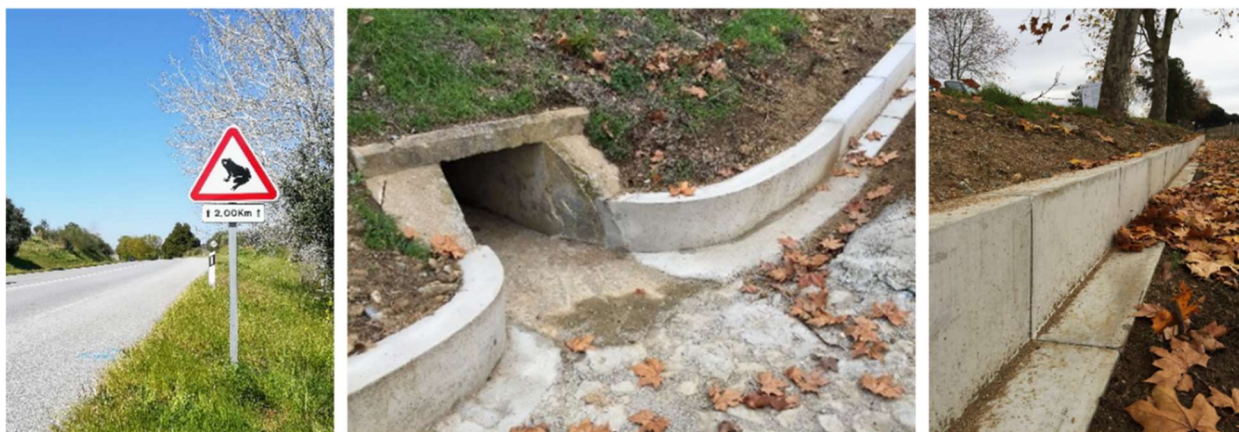
Fig. 34 – Sinalização vertical específica para anfíbios, criada no âmbito do Projeto LIFE LINES (à esquerda) e barreiras de encaminhamento de anfíbios para PH (ao centro e à direita).

Quanto ao Projeto LIFE LINES, no âmbito do mesmo foram implementadas medidas como a instalação de passadiços secos em PH, colocação de vedação de encaminhamento de fauna, em pequenos trechos de um lado e do outro das PH (em estradas não vedadas), e reforço das vedações (numa via vedada) com rede em “L”. Para além destas, foram implementadas várias soluções com um carácter mais inovador, nomeadamente: adaptação de PH para anfíbios e implementação de barreiras específicas de encaminhamento deste grupo para as PH (Fig. 34); desenvolvimento e instalação de um sinal rodoviário inovador, específico para anfíbios (Fig. 34); colocação de redes metálicas de malha apertada sobre os taludes para impedir a sua colonização por coelhos e assim evitar o seu atropelamento (Fig. 35), bem como o atropelamento dos carnívoros que os caçam; instalação de um protótipo eletrónico de sons e ultrassons para afastar corujas e roedores (principal presa das corujas); instalação de refletores para deflexão da luz dos faróis para produzir um efeito de alerta mais eficiente nas aves noturnas (Fig. 36); implementação de barreiras em rede com o objetivo de obrigar as espécies voadoras a voarem mais alto (Fig. 36) e plantação de uma linha de medronheiros para o mesmo efeito.

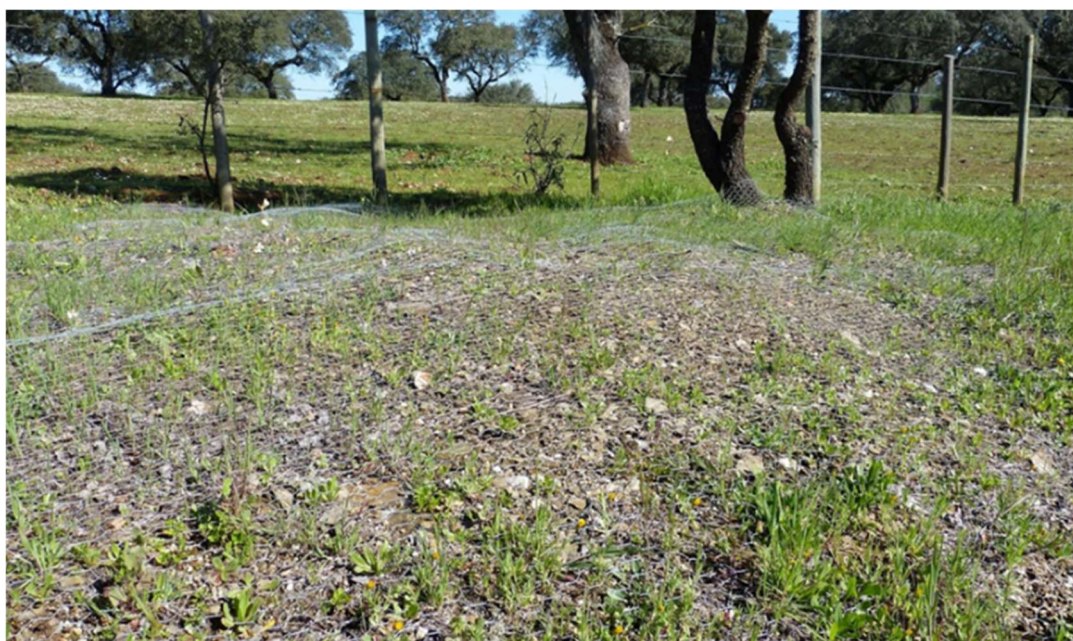
Fig. 35 – Colocação de rede sobre os taludes da EN4, com o objetivo de impedir a sua colonização por coelhos.

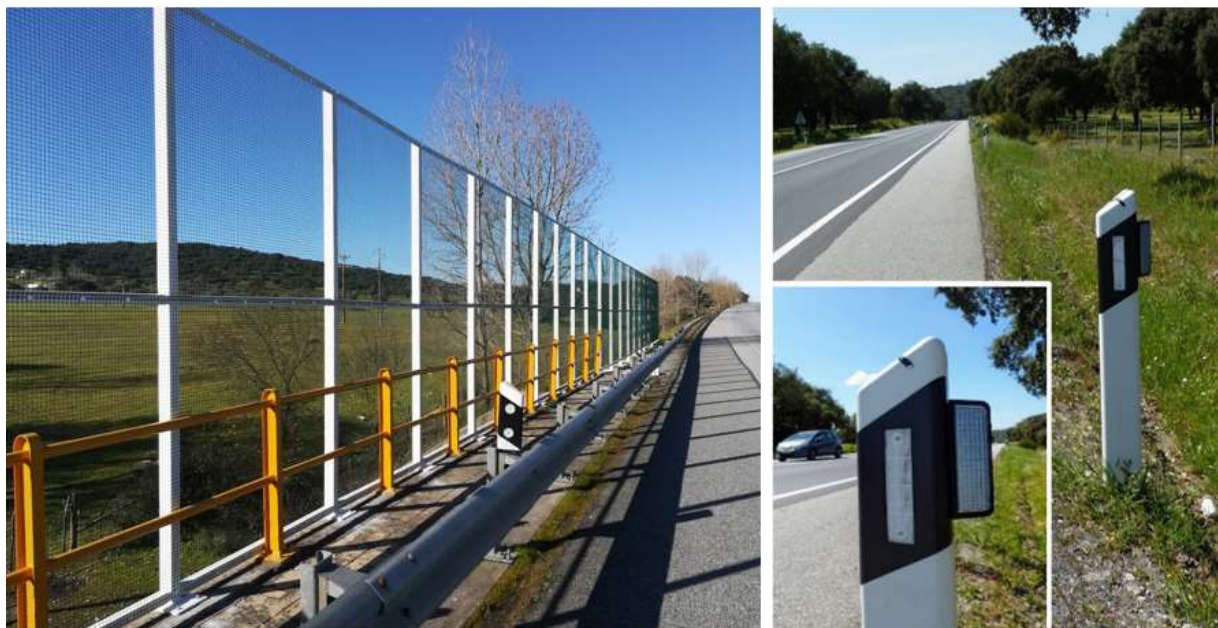
Fig. 36 – Barreiras para elevar e encaminhar o voo de corujas (à esquerda) e refletores específicos para refletir a luz dos faróis para a envolvente da via e alertar os animais de forma mais eficiente (à direita).

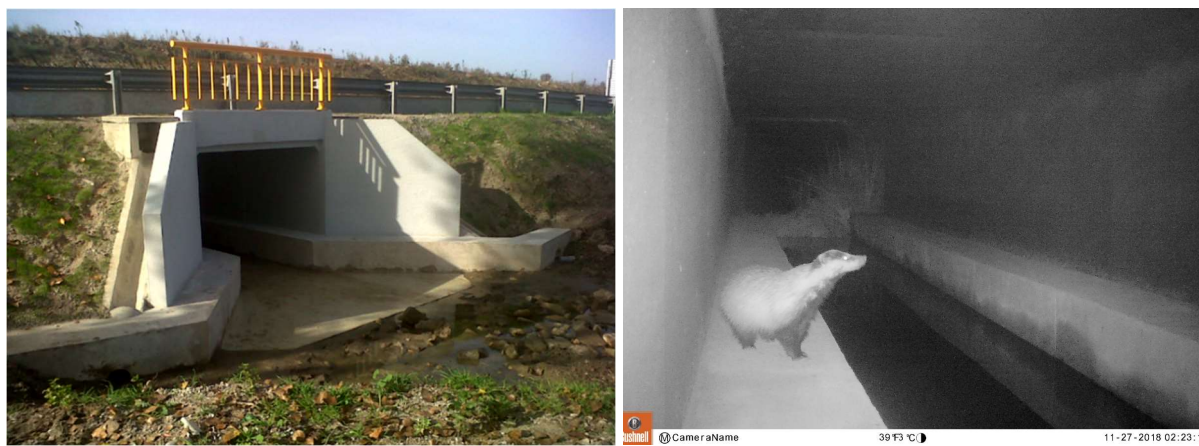
Fig. 37 – PH na EN18, ao km 274,800, com dois passadiços secos. Na fotografia da direita é possível visualizar um texugo a utilizar um dos passadiços (fotografia captada pela Universidade de Évora durante a monitorização da PH).

No entanto, é de notar que nem todas as PH onde foram implementados passadiços mostraram uma redução de mortalidade na sua proximidade, sendo possível que existam outros fatores a influenciar negativamente a sua eficácia para este efeito, tais como a colocação de vedações (pelos proprietários dos terrenos confinantes) a tapar as entradas das PH ou a existência de presas nos taludes das estradas que atraem os predadores. Desta forma, será necessário mais tempo para confirmar a eficácia das medidas implementadas e/ou eventuais correções que sejam necessárias.
